## **CONTRATO N° KFW -CCON-005 2023**

### **Centro de Interpretación Ambiental Cerrillo**

San Juan de Arama, Meta

### **Informe geotécnico v1**

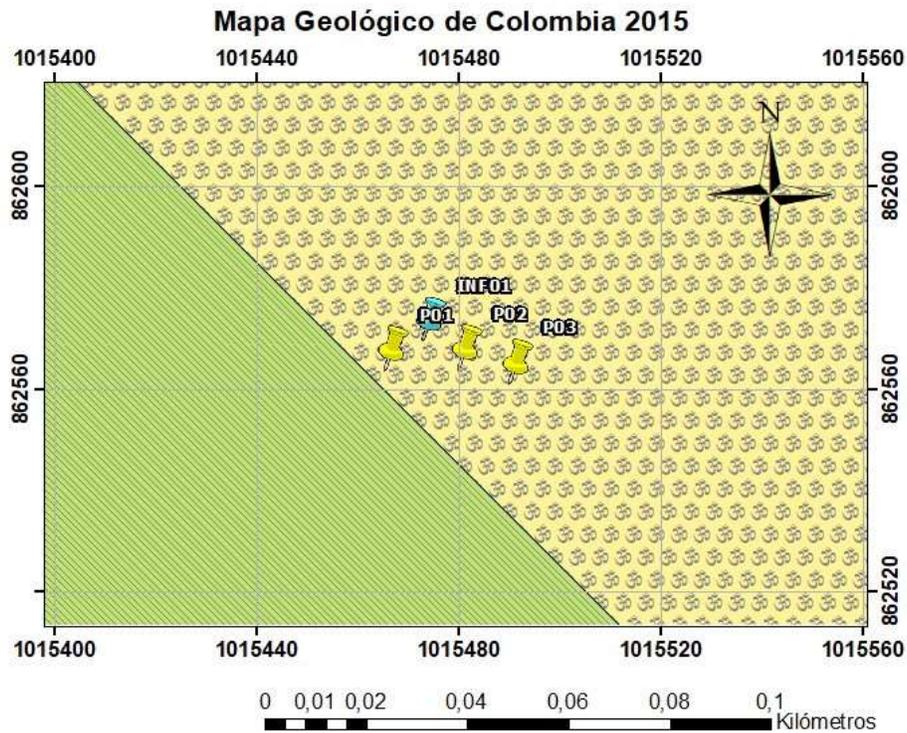
- **Q-ca:** Abanicos aluviales y depósitos coluviales, constituidos por partículas tamaño bloque, canto, grava, arena, limo y arcilla, de muy variada composición litológica
- **b6k6-stm:** Sedimentarias depositadas en ambiente transicional-marino, sales, calizas, arenitas, chert y fosforitas

Imagen 3.1. Atlas Geológico de Colombia INGEOMINAS.  
Fuente. Arquitectura Más Verde.

Desde el punto de vista geológico, se establece que la zona del proyecto corresponde a las formaciones que se describen a continuación:

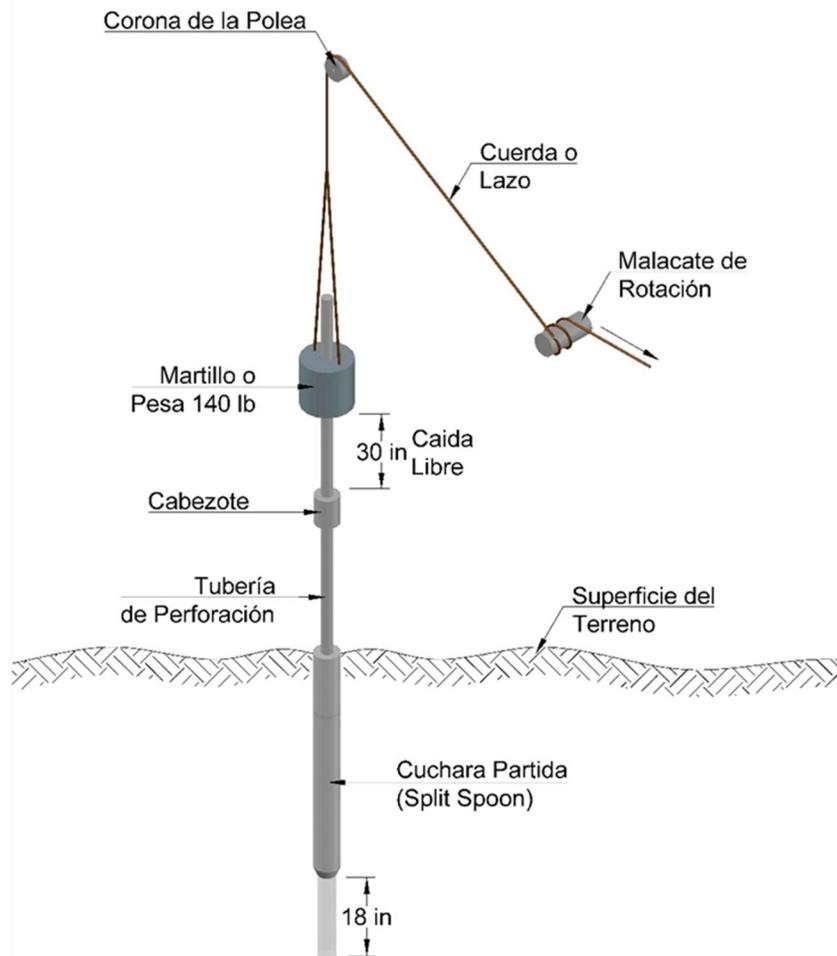
El procedimiento para realizar el ensayo de penetración estándar consiste en dejar caer un martillo con una masa de 140 libras sobre el cabezote de la tubería de perforación y se cuenta el número de golpes cada 6 pulgadas (15.2 cm), hasta completar una penetración total de 18 pulgadas (45.7 cm) para introducir la cuchara partida (Split Spoon) como se muestra en Imagen 4.1 una vez alcanzada la profundidad se lleva a la superficie la cuchara partida (Split Spoon) ver Imagen 4.2 características del material para posteriormente realizar los ensayos de laboratorio.

**Imagen 4.1.** Ensayo de penetración estándar SPT  
Fuente. Arquitectura Más Verde.

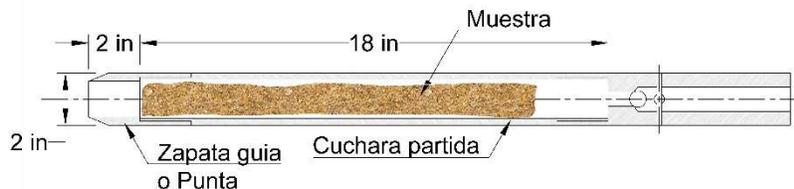
Durante la ejecución de los sondeos se realizó la recuperación de muestras remoldeadas tomadas con muestreador estándar "Split Spoon". De cada perforación se realizó una columna estratigráfica, la descripción de los materiales detectados al avanzar la exploración y la posición del nivel freático en los casos en que se encontró. Los testigos de las muestras tomadas permanecerán en Ingeniería Construcciones y Diseños S.A.S. durante un mes a partir de la fecha de entrega del presente informe. Si durante este tiempo no se recibe instrucción alguna por parte del ente contratante con respecto al uso que deba darse, Ingeniería Construcciones y Diseños S.A.S. dispondrá de ellas de la manera que considere más conveniente.

**Imagen 4.2.** Cuchara partida (Split Spoon)  
Fuente. Arquitectura Más Verde.

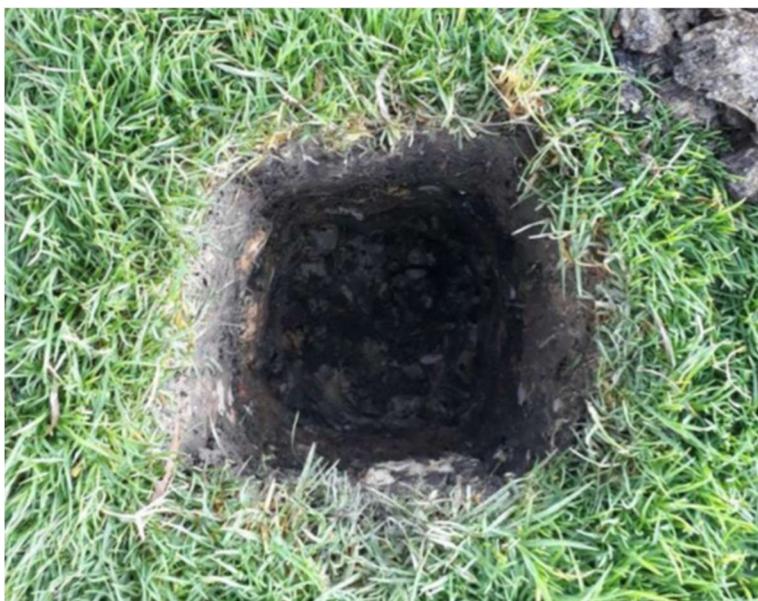
- Se debe realizar una “trinchera” la cual debe tener una profundidad de 0.6 m y un ancho de 0.3 m x 0.3 m. Esta gaveta, se realiza con el fin de que la persona pueda inclinarse y hacer las correspondientes medidas.
- Se debe contar con la profundidad del pozo de infiltración, por ejemplo, si el pozo se realiza a 3.0 m será necesario realizar mínimo tres pruebas de infiltración; estas serán a 1.0 m, 2.0 m y 3.0 m la suma de la trinchera o gaveta más el agujero de prueba. Lo anterior, permitirá definir la infiltración en cada material.
- Se raspa cuidadosamente el fondo y las paredes del agujero perforado, con el fin de remover cualquier superficie del suelo remoldeado y proporcionar una interfase natural del suelo en el cual pueda filtrarse el agua. Es importante registrar el tipo de suelo extraído del agujero.

**Imagen 4.3.** Preparación del agujero  
**Fuente.** Arquitectura Más Verde.

- Desde un punto de referencia fijo, se llena el agujero de prueba y se realizan doce lecturas, la primera de ellas debe ser el nivel inicial del agua, cinco lecturas durante los primeros cinco minutos, una séptima lectura a los diez minutos, la octava lectura a los veinte minutos, noventa lecturas a los treinta y cinco minutos, decima lectura a los cuarenta y cinco minutos, decima primera

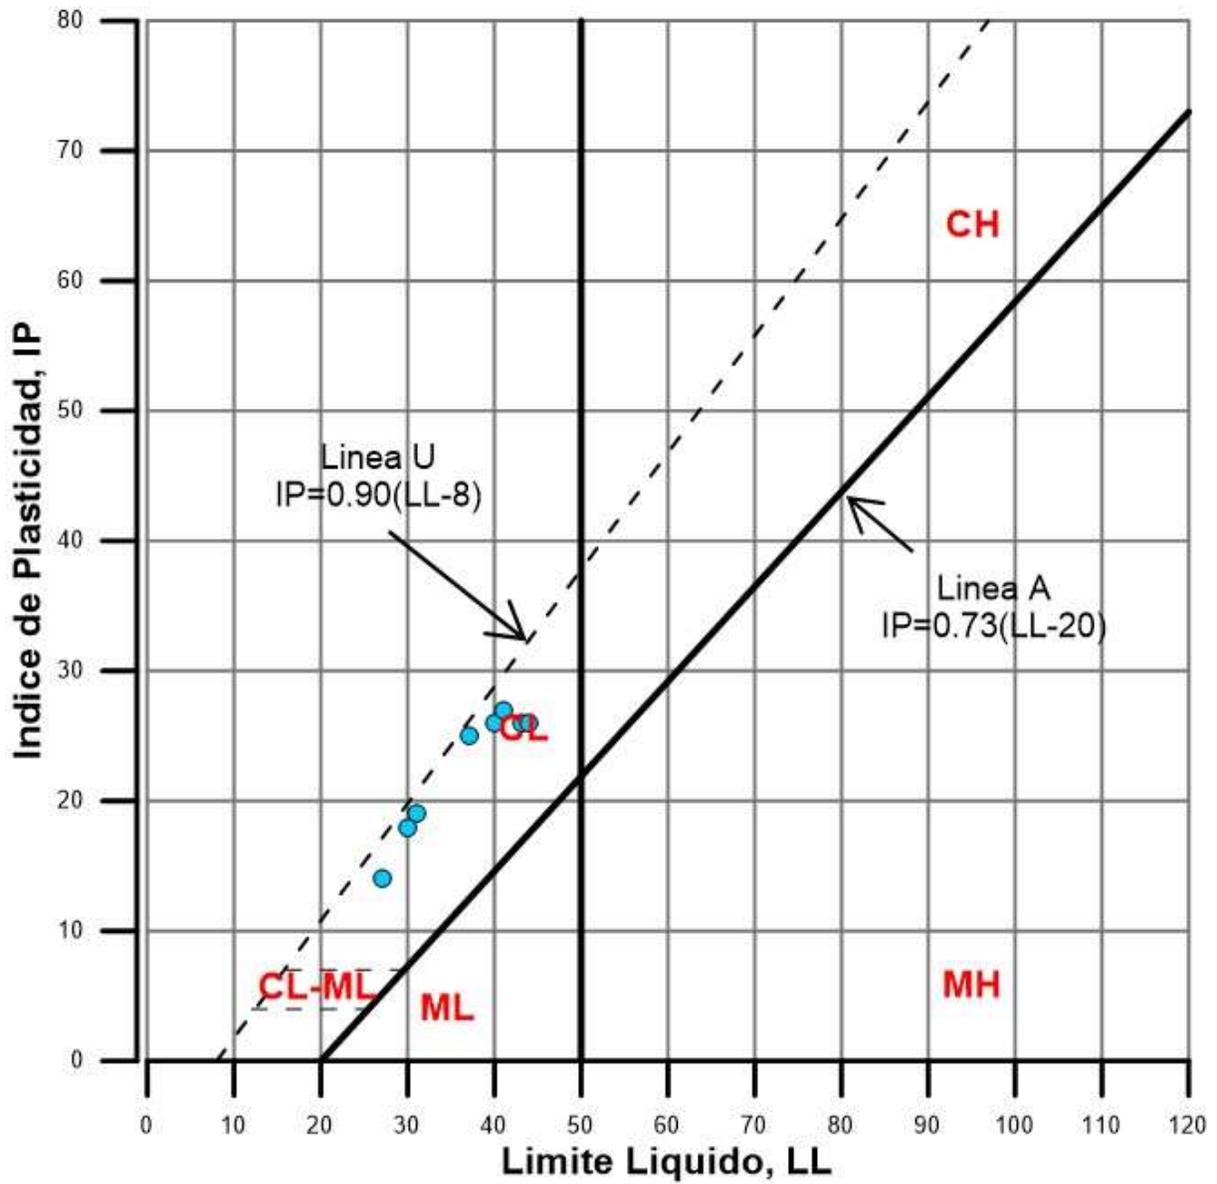
De acuerdo a los resultados obtenidos en los ensayos de laboratorio, se realizó el siguiente gráfico:

Gráfica 4.1. Carta de Plasticidad de Casagrande  
Fuente. Arquitectura Más Verde.

**Ensayos de laboratorio:** De acuerdo con los resultados de laboratorio, la humedad natural varía entre 9.57% y 17.12%, los límites líquidos se encuentran en un rango de 27% a 44% y los límites plásticos varían entre 12% y 18%. El peso unitario húmedo entre 2.071 y 2.074 g/cm<sup>3</sup>, el peso unitario seco entre 1.769 y 1.822 g/cm<sup>3</sup>. Asimismo, a partir de los límites de consistencia, se pudo determinar que el suelo cohesivo encontrado en campo se clasifica como arcilla de baja plasticidad.

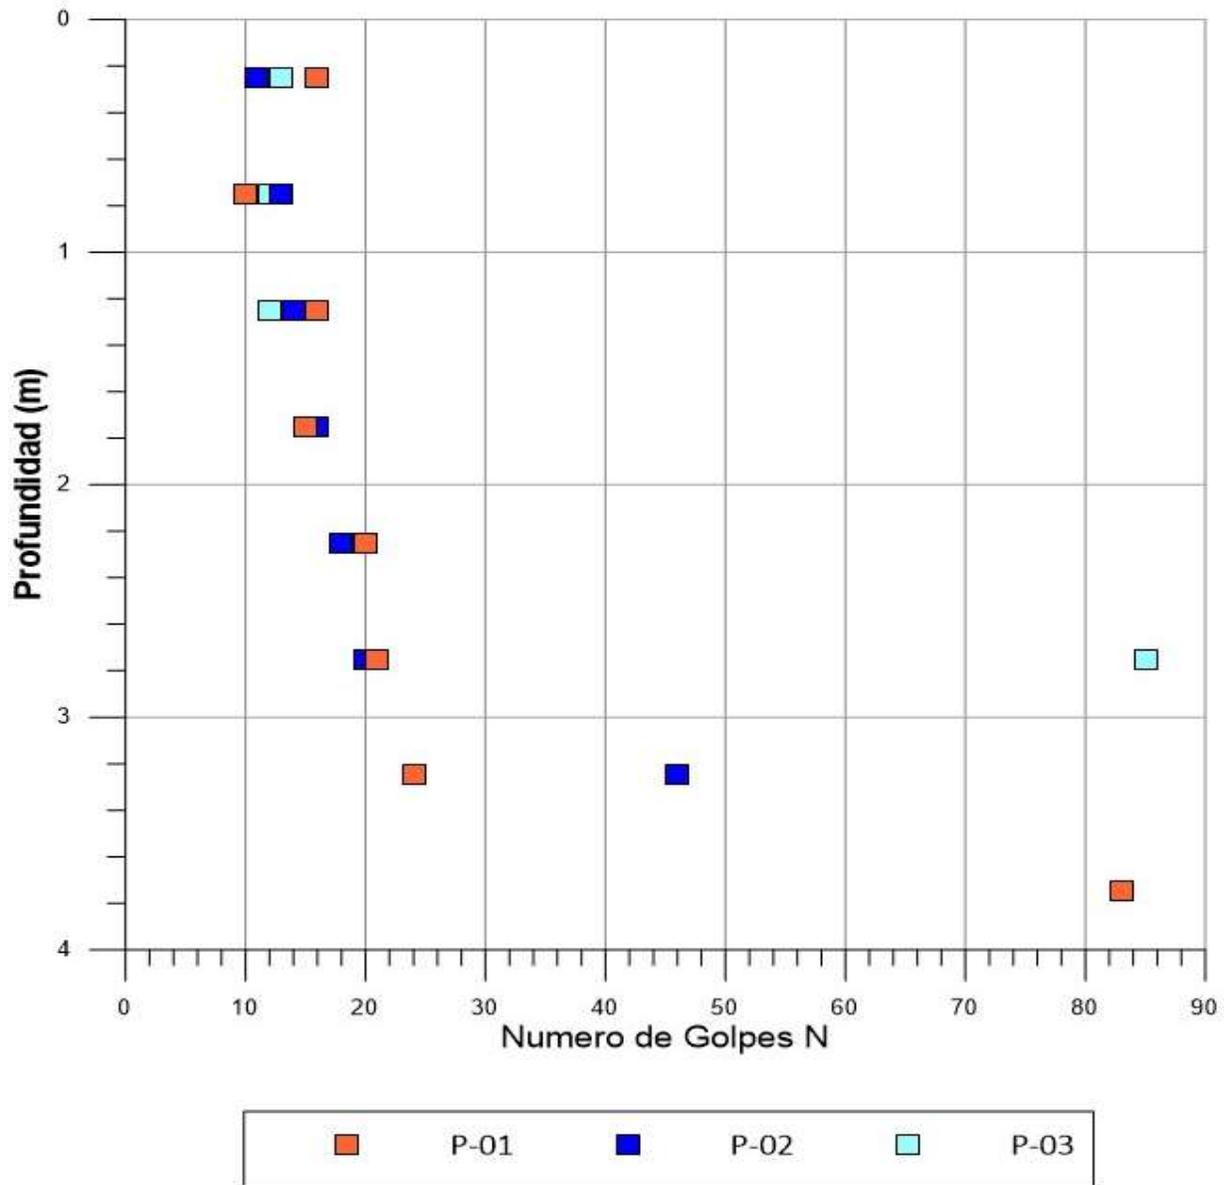
A partir de los ensayos de resistencia a la penetración estándar (SPT) realizados para las perforaciones, se obtuvieron los resultados que se muestran en la siguiente gráfica.

Gráfica 4.2. Variación del número de golpes con la profundidad y resistencia al corte (Cu)  
Fuente. Arquitectura Más Verde.

**Ensayos realizados en campo:** Como se puede observar en la Gráfica 4.2, la resistencia a la penetración estándar esta entre 10 y 85 golpes. De acuerdo con esto y con las características visuales observadas en campo, la capa de suelo más representativa corresponde a arcilla con arena. En el ANEXO A se puede observar con mayor detalle.

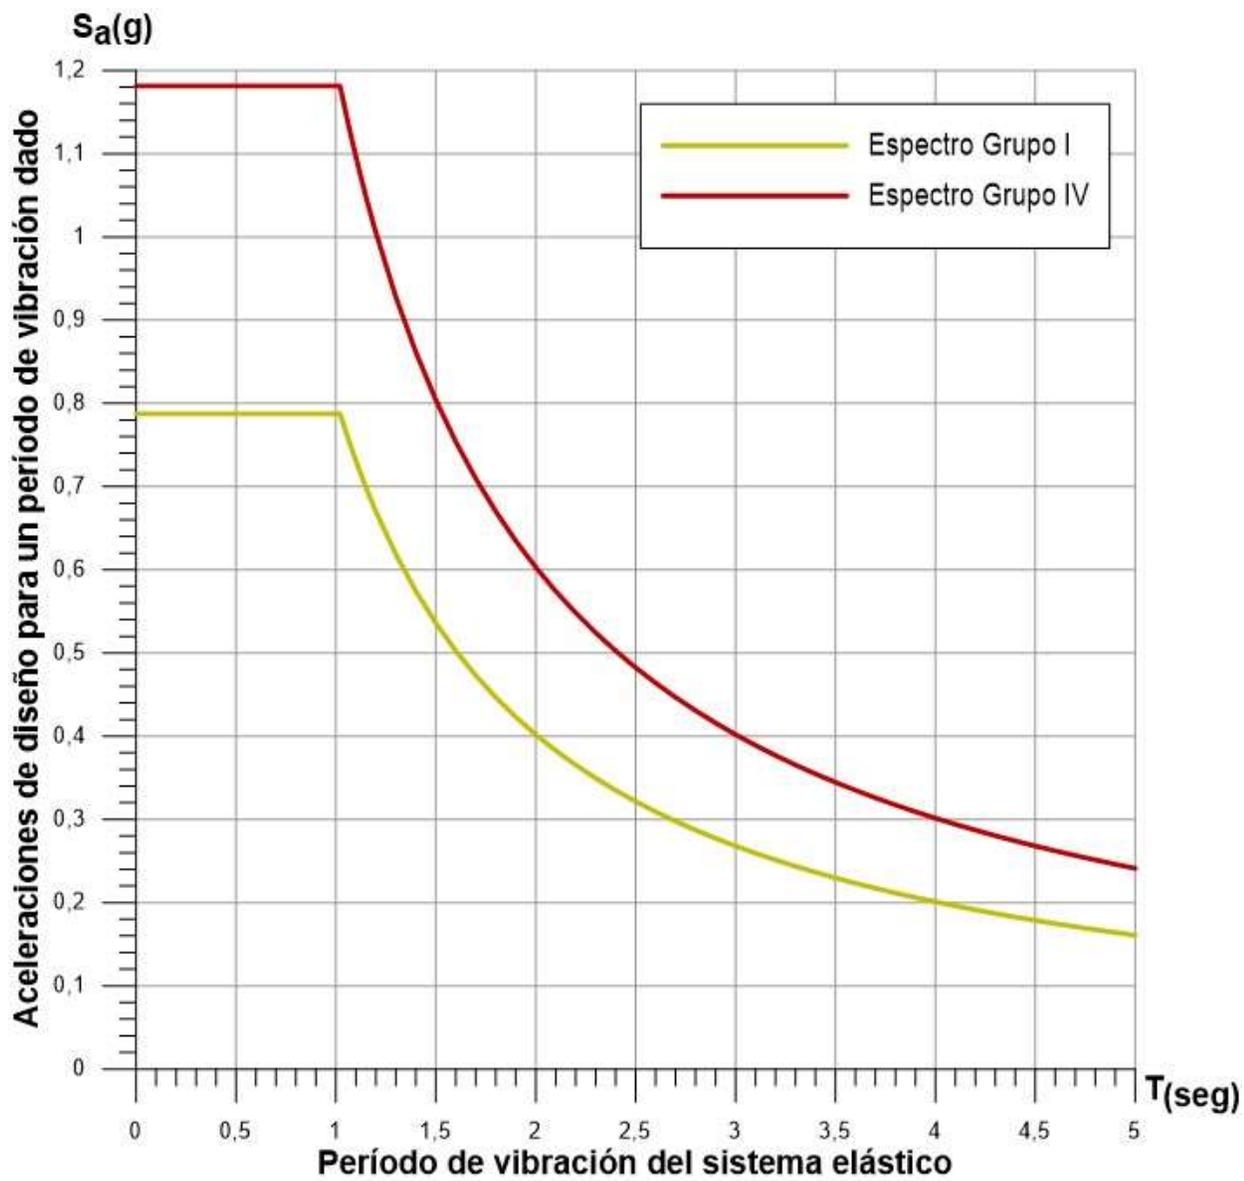
$T_o$  = Período de vibración al cual inicia la zona de aceleraciones constantes del espectro de aceleraciones.

Gráfica 5.1. Espectro de diseño Grupo I y IV  
Fuente. Arquitectura Más Verde.

Es indispensable que se verifique con la Curaduría Urbana respectiva a la zona del proyecto la Microzonificación Sísmica mencionada antes de iniciar el diseño estructural.

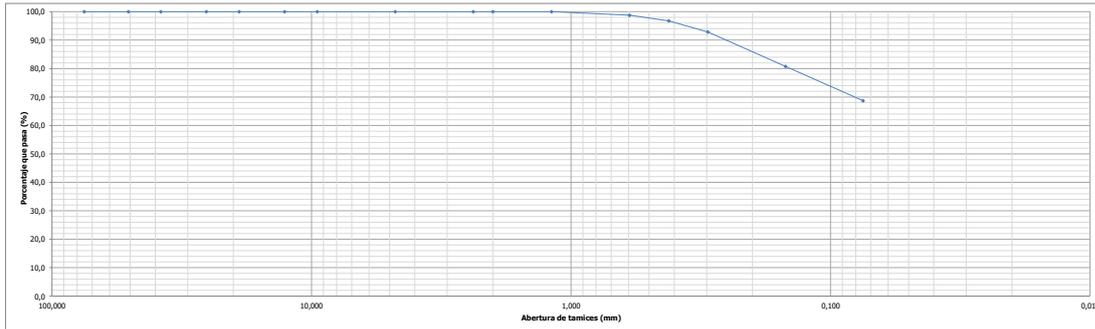
<b>COEFICIENTE DE UNIFORMIDAD (Cu)</b>	-
<b>COEFICIENTE DE CURVATURA (Cc)</b>	-
Masa inicial seca (g)	105,04
Masa retenida tamiz No. 10 macerada y lavada (g)	0,00
Masa inicial para lavado sobre tamiz No. 200 (g)	100,00
Masa retenida sobre tamiz para lavado No. 200 (g)	31,29
<b>GRAVA (%)</b>	-
<b>ARENA (%)</b>	31,29
<b>FINOS (%)</b>	68,71
<b>HUMEDAD NATURAL (%)</b>	-
<b>CLASIFICACIÓN U.S.C.S</b>	-

**OBSERVACIONES:** El material presenta un porcentaje de finos mayor al 50%, por lo cual, se considera cohesivo y el mismo presenta plasticidad

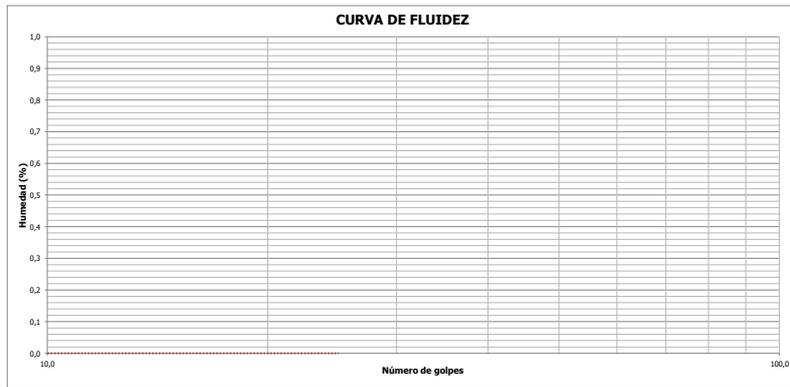
RESULTADOS	
LÍMITE LÍQUIDO	NL
LÍMITE PLÁSTICO	NP
ÍNDICE DE PLASTICIDAD	NP %
CLASIFICACIÓN S.U.C.S.	-
ÍNDICE DE LIQUEZ	-
ÍNDICE DE CONSISTENCIA	-
ÍNDICE DE FLUIDEZ	-
HUMEDAD NATURAL	16,0 %
PASA TAMIZ 200	-
CLASIFICACIÓN S.U.C.S. PASA T40	-

**OBSERVACIONES:** Material con baja plasticidad NL - NP

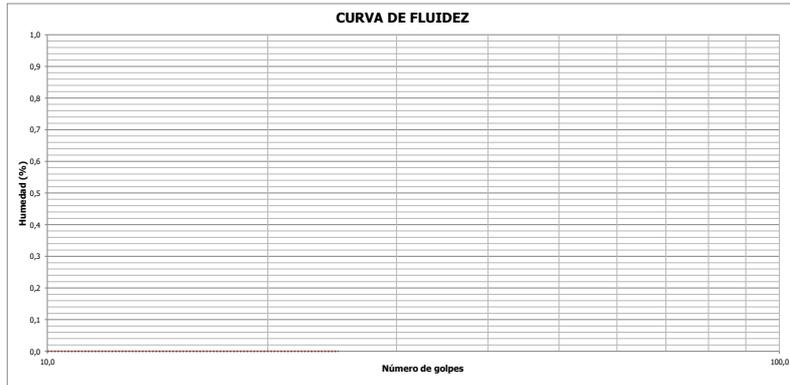
RESULTADOS	
LÍMITE LÍQUIDO	NL
LÍMITE PLÁSTICO	NP
ÍNDICE DE PLASTICIDAD	NP %
CLASIFICACIÓN S.U.C.S.	-
ÍNDICE DE LIQUIDEZ	-
ÍNDICE DE CONSISTENCIA	-
ÍNDICE DE FLUIDEZ	-
HUMEDAD NATURAL	12,5 %
PASA TAMIZ 200	-
CLASIFICACIÓN S.U.C.S. PASA T40	-

**OBSERVACIONES:** Material con baja plasticidad NL - NP

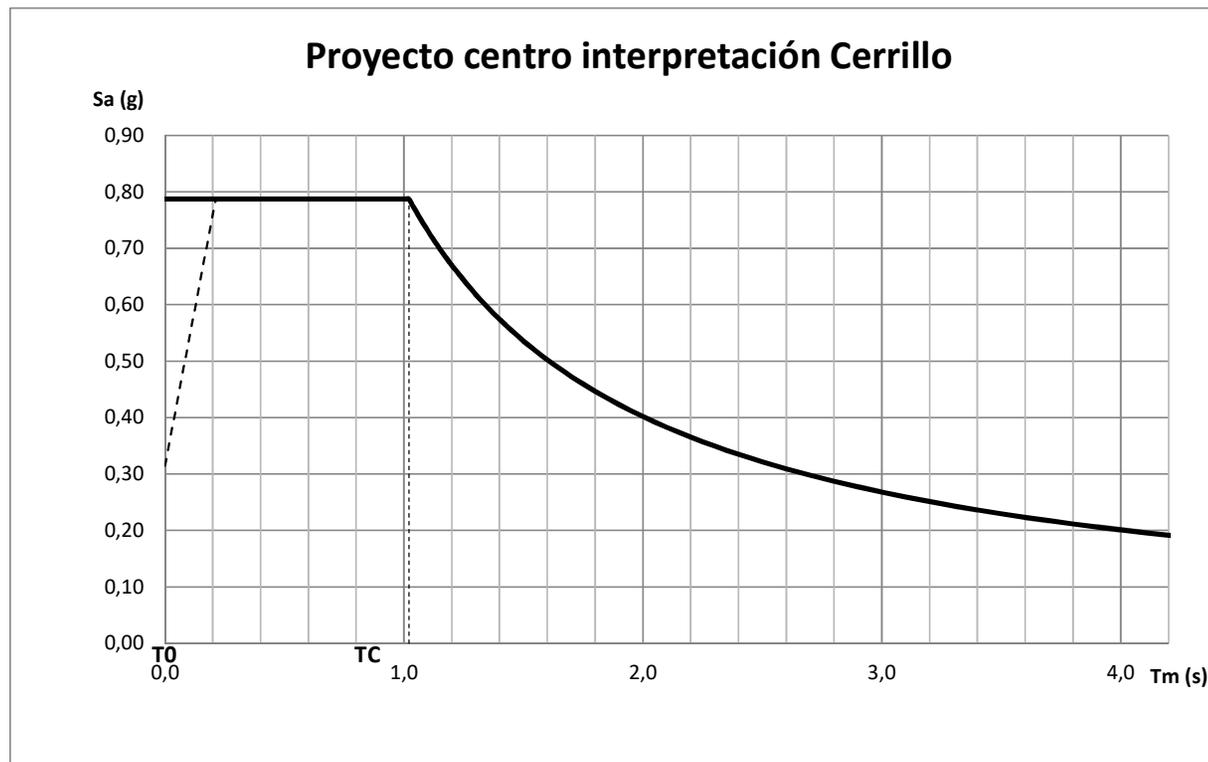
T (seg)	Sa
0,0	0,79
0,1	0,79
0,2	0,79
0,3	0,79
0,4	0,79
0,5	0,79
0,6	0,79
0,7	0,79
0,8	0,79
0,9	0,79
1,0	0,79
1,1	0,73
1,2	0,67
1,3	0,62
1,4	0,57
1,5	0,54
1,6	0,50
1,7	0,47
1,8	0,45
1,9	0,42
2,0	0,40
2,1	0,38
2,2	0,37
2,3	0,35
2,4	0,34
2,5	0,32
2,6	0,31

ESPECTRO DE DISEÑO
